lastauto omnibus

Sonderdruck
aus Heft Nr. 8/75
August 1975
Stuttgart
Postfach 1042

**Sicherheit
bei VW-
Transportern:
Überzeugende
Crash-Tests**

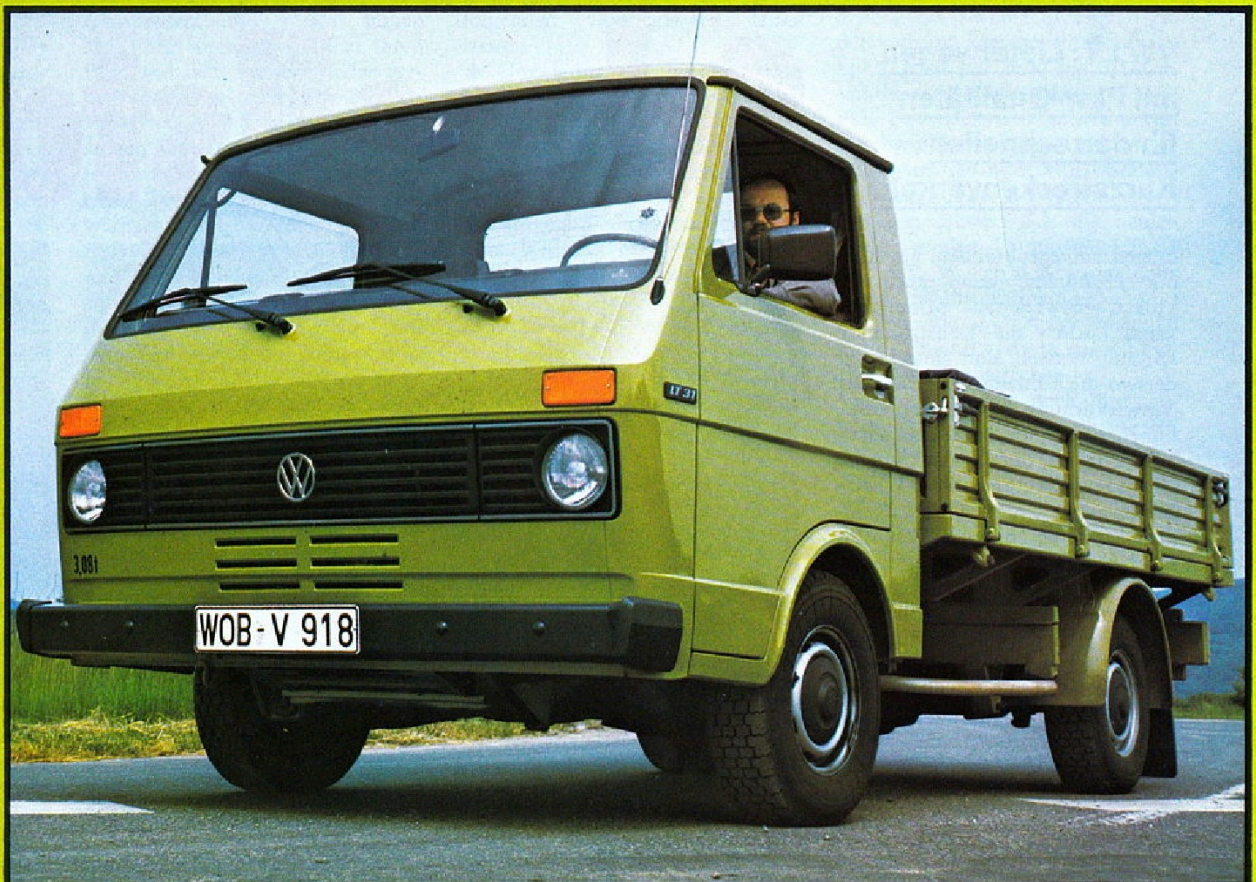
Es geschieht zumeist in Bruchteilen von Sekunden, wird von abschreckenden Geräuschen zerknautschten Blechs und splitternden Glases begleitet und läßt sich nur schwer und ungenau durch das menschliche Auge verfolgen. Ein Auffahrunfall! Im Versuch werden Hochgeschwindigkeitskameras eingesetzt, um den Ablauf eines Aufpralls, eines Crashes, in den einzelnen Phasen exakt festzuhalten. – VW demonstrierte kürzlich, wie crashsicher die Transporter sind.

Linke Seite: Der neue LT nach einem Crashtest. Leichte Verkürzung des Fußraumes, aber keine Gefahr für die Wageninsassen. – Links: Deformationselement, Lenkung mit Knickstrebe und Verstärkungen in den Türen ähnlich wie beim Typ 2. Hinter dem Deformationselement energieaufnehmende Pralltöpfe. – Kopfbild und oben: Leicht verbeult aber ohne Gefahr für die Insassen überstanden die Transporter beide Aufprallversuche.

Im ersten Test prallte ein VW-Transporter mit einer Geschwindigkeit von annähernd 50 km/h – das ist das in US-Sicherheitsvorschriften festgelegte Tempo für Crashtestversuche – frontal auf eine Leitplanke auf. Dabei schob sich der Stoßbalken mit dem Deformationselement dahinter unter die Leitplanke, die Wucht des Aufpralls wurde von der Karosseriezone darüber aufgefangen. Ergebnis: Die Leitplanke wurde aus ihrer Verankerung herausgerissen und verformte sich zu einem großen runden Bogen. Fingerdicke Befestigungsschrauben wurden glatt abgeschert.

Der VW-Transporter handelte sich bei dem Aufprall eine gleichmäßig verformte „Schnauze“, Glasbruch an beiden Scheinwerfern und im Innern einen Anriß des senkrechten Luftschatztes einschließlich einer gelösten Verklebung auf der Beifahrerseite ein. Eine Veränderung im Fußraum war nicht zu registrieren, beide Türen ließen sich öffnen und einwandfrei wieder schließen. Der Nachweis hinreichender Stabilität der Karosserie im Bereich oberhalb des Deformationselements war erbracht. Die Umsetzung der Bewegungsenergie in Verformungsarbeit ging zu Lasten der Leitplanke. Ein beruhigendes Gefühl für jeden Fahrer eines VW-Transporters, so meinen wir (siehe Kopfbild).

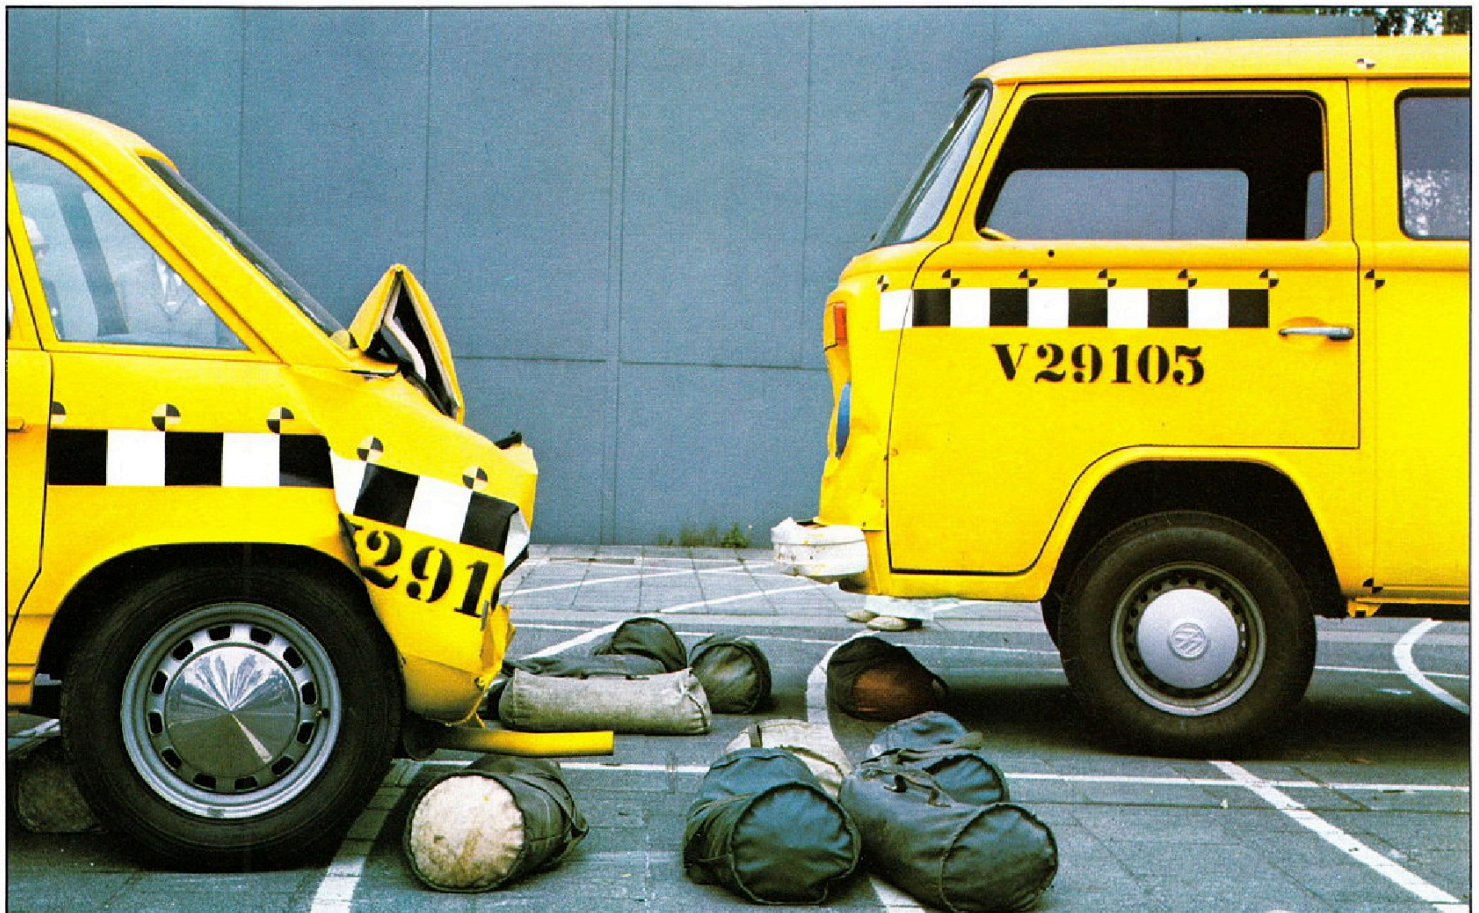
K 70 war abgestellt, der Transporter prallte abermals mit Tempo 50 auf das ruhende Hindernis. Im Alltag auf der Straße entspricht diese Versuchsanordnung einem Auffahrunfall bei einem Verkehrsstau. Wie die beiden Unfallkandidaten den Schaden überstanden, zeigt das Großfoto deutlich. Der Crash spricht für beide VW-Konstruktionen; dem Transporter bescheinigt er in hohem Maß passive

Sicherheit durch steife, energieabsorbierende Ausbildung des Fahrzeugbuchs, und am K 70 bleibt die Fahrgastzelle so gut wie unberührt, während das Heck als energieumwandelndes Bauteil die Knautschzone verkörpert. Der VW-Transporter entpuppte sich bei diesem Versuch als der Stärkere, an ihm gab es lediglich gebrochene Scheinwerferscheiben und eine leicht verbeulte Bugpar-
